東日本大地震による津波災害現地
調査報告:多賀城市-塩竈市-七ヶ浜
町-松島町-東松島市 (東日本大震災
速報)

自然災害科学 J. JSNDS 30-1 39-42 (2011)

東日本大地震による津波災害 現地調査報告～多賀城市-塩竈 市-七ヶ浜町-松島町-東松島市～

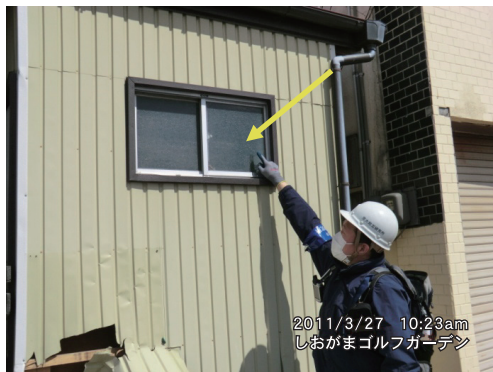
2.1 塩釜港漁港魚市場周辺（浸水高3.5m, 写真1）

塩釜港魚市場近くにある三波食品の新井氏によれば、「第1波は地震後45分に到達し、三波食品社屋は1Fが浸水。全員が高台へ避難。漁港防波堤は天端高1.5mとあまり大きくなかったが、効果はあるようだった。反射した津波と入ってくる津波で港湾内は渦が巻いていた。津波は、防波堤で防護されていない対岸や湾奥へ流れて行った。」とのことであった。

写真1 塩釜港漁市場周辺

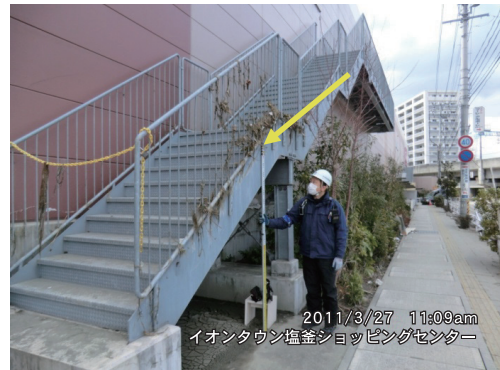
2.2 塩釜港奥（浸水高4.8m, 写真2）

本塩釜駅海岸通り近くの被災家屋（護岸より115.6m）に東北学院大学職員によれば、「家は1Fが浸水。ヒアリング当日から水道が復旧し、現在、清掃中であり、泥の痕跡は家の裏手に残っている。」とのことであった。上記の三波食品の新井氏の指摘通り、魚市場周辺よりも1.3m高い浸水高が観測された。

写真2 塩釜港奥（本塩釜駅前イオン）

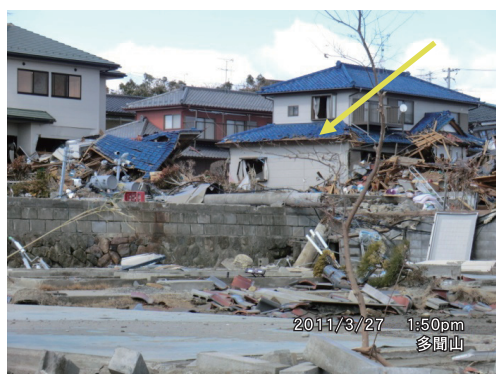
2.4 菖蒲田浜漁港周辺（遡上高12.0m, 写真3）

避難中の住民の方（男性70代）によれば、津波は、「1波目より2波目が大きく、1波目の引いたときは2kmほど海底が露出した。1波目後に車を取りに戻った親族は亡くなった。1波目は地震後40分くらいと思うが、警報が出てから逃げる余裕は20～30分で、実際に避難して10分くらいで波が来た。高台の小学校（避難所）に一時900名が避難。現在は600名。」とのことであった。また、津波に流されず残った家屋の方々（50代、80代男性）によれば、「30分後に津波が来た。2波目が大きかった。漁港の防波堤（天端4m）が水没し、灯台も20cm程度だけ見えていた。船を沖へ避難させ、レーダーでは1マイル間隔で津波の峯が平行に見えた。最初の3波くらいが1～2分間隔で来た（分裂波の可能性）。2晩沖で過ごして戻ってきた。津波は家の塀に当たるとともに前の坂道を遡

写真3 菖蒲田浜漁港

上した。」とのことであり、坂道上に海藻を確認し、痕跡とした。

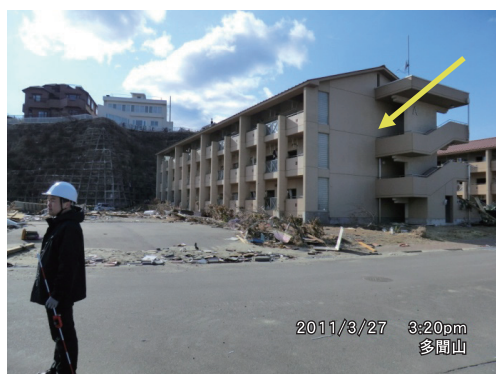
2.5 菖蒲田浜海岸付近（浸水高9.7m, 写真4）

避難中の住民の方（60代御夫婦）によれば、「津波は東側と南から来たようだ。地震後、勤務から避難所に戻ると、1Fは浸水した。大人が首まで浸かるほどであった。崖上の食堂が潰れた。」とのことであり、浸水した避難所と崖上の車を確認した。また、菖蒲田浜海岸南端にある被災マンション3Fに居住の方（女性30代）によれば、マンションの3Fの部屋にも少し浸水した。2Fは水没した。」とのことであり、3F廊下の海藻および泥あとを確認し、痕跡とした。

写真4 菖蒲田浜海岸付近（アパート）

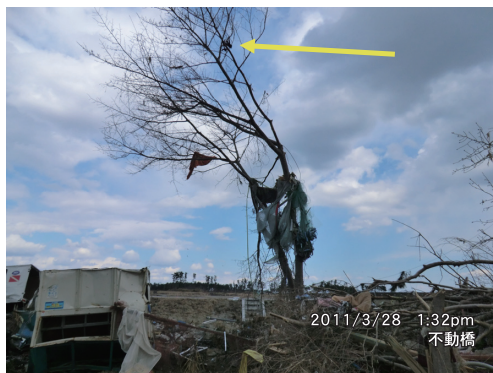
3.2 野蒜海岸（浸水高10.4m, 写真6）および仙石線野蒜駅

たり先端部の護岸・道路は陥没・浸水。住宅地域は、木造家屋は土台を残して壊滅でき。壁面がやや強固と思われる近代的な家屋が3棟残る。室内の2Fのエアコン上部に海藻が残り、天井に泥の飛沫が残っていたので、2階建の家がすべて浸水したと思われる。もう1軒は屋根上のアンテナが折れていた。屋根は地盤から5.5m以上上にある。また、残った桜の木に漁具、毛布、衣類が引っ掛かっており、最も上の衣類を痕跡高として海面からの高さ（浸水高）を測定した。（基準水面 鳴瀬川河口右岸）

写真6 野蒜海岸（桜の木に残された衣類等）

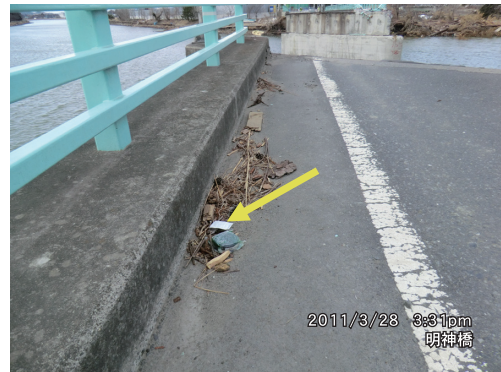
3.3 定川大橋（浸水高5.3m、写真7）および大曲地区、矢本地区（東松島市）

大橋上流250mに確認された排水機場と見られる建屋の泥跡および残った橋げたに打ち上げられた海藻から橋の頂点付近まで津波の高さがあったことを確認し、両者を痕跡とした。住宅街（大曲から矢本地区）は、仙石線の1本山側の道路まで

写真7 橋の先端部に残る木切れ・漂流物痕跡

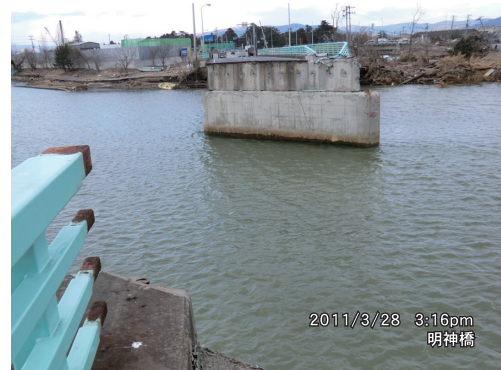
定川大橋の中央橋げたが流失（写真8）し、上流200mに漂着していた。大橋直上流の定川右岸側の堤防が決壊、右岸側（西側）の田畑はすべて水面となり、航路標識ブイが漂着していた。また、大橋の下流には、大型石炭船の乗り上げを遠望し、定川大橋の根元には2隻の貨物バージが打ちあがっていることを確認。

写真8 定川大橋中央桁の破壊（石巻市方向）
